Source / Izvornik: **Liječnički vjesnik, 2023, 145, 184 - 190**

Mehanička svojstva ortopedskih čeličnih implantata u simuliranim biološkim uvjetima

Mechanical properties of stainless steel orthopaedic implants in simulated biological conditions

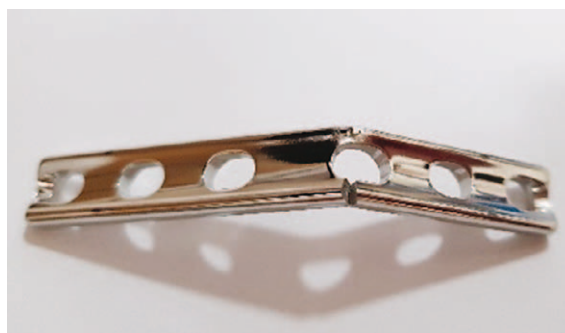
SLIKA 4. UZORAK PLOČICE PRIKAZAN ODOZGO NAKON CIKLIČKOG TESTIRANJA KOJE JE DOVELO DO LOMA
FIGURE 4. A SAMPLE PLATE VIEWED FROM ABOVE AFTER DYNAMIC CYCLIC TESTING THAT LED TO BREAKAGE

kiselosti medija u kojemu su bile potopljene pločice. Srednja vrijednost broja ciklusa do loma u trećoj i najkiselijoj četvrtoj skupini (pH 5,0) bila je 84.687, a kod kontrolne neuronjene skupine pločica ta je vrijednost iznosila 85.913 ciklusa opterećenja. Za ista mjerenja u prvoj i drugoj skupini (pH 7,0 i 6,0 redom) vrijednosti su iznosile 91.102 i 84.432 ciklusa opterećenja. Izmjerenе vrijednosti za sve skupine i medije prikazane su na grafikonu (slika 3). Lom pločica u svim je ispitivanjima nastao na sličnoj lokaciji bez obzira na skupinu i potreban broj ciklusa koji prethodi i to na mjestu otvora za vijke u jednom od šest otvora koji je najbliže sredini pločice, odnosno na mjestu same sile (slika 4).
