*Source / Izvornik:* **Liječnički vjesnik, 2023, 145, 184 - 190**

# Mehanička svojstva ortopedskih čeličnih implantata u simuliranim biološkim uvjetima

## Mechanical properties of stainless steel orthopaedic implants in simulated biological conditions

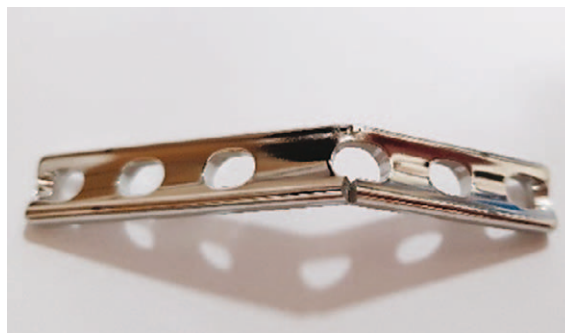
SLIKA 4. UZORAK PLOČICE PRIKAZAN ODOZGO NAKON CIKLIČKOG TESTIRANJA KOJE JE DOVELO DO LOMA  
FIGURE 4. A SAMPLE PLATE VIEWED FROM ABOVE AFTER DYNAMIC CYCLIC TESTING THAT LED TO BREAKAGE

kiselosti medija u kojemu su bile potopljene pločice. Srednja vrijednost broja ciklusa do loma u trećoj i najkiselijoj četvrtoj skupini (pH 5,0) bila je 84.687, a kod kontrolne neuronjene skupine pločica ta je vrijednost iznosila 85.913 ciklusa opterećenja. Za ista mjerenja u prvoj i drugoj skupini (pH 7,0 i 6,0 redom) vrijednosti su iznosile 91.102 i 84.432 ciklusa opterećenja. Izmjerenе vrijednosti za sve skupine i medije prikazane su na grafikonu (slika 3). Lom pločica u svim je ispitivanjima nastao na sličnoj lokaciji bez obzira na skupinu i potreban broj ciklusa koji prethodi i to na mjestu otvora za vijke u jednom od šest otvora koji je najbliže sredini pločice, odnosno na mjestu same sile (slika 4).
