Komplikacije pri ugradnji elektrostimulatora srca

Master's thesis / Diplomski rad

Degree Grantor / Ustanova koja je dodijelila akademski / stručni stupanj: **University of Zagreb, School of Medicine / Sveučilište u Zagrebu, Medicinski fakultet**

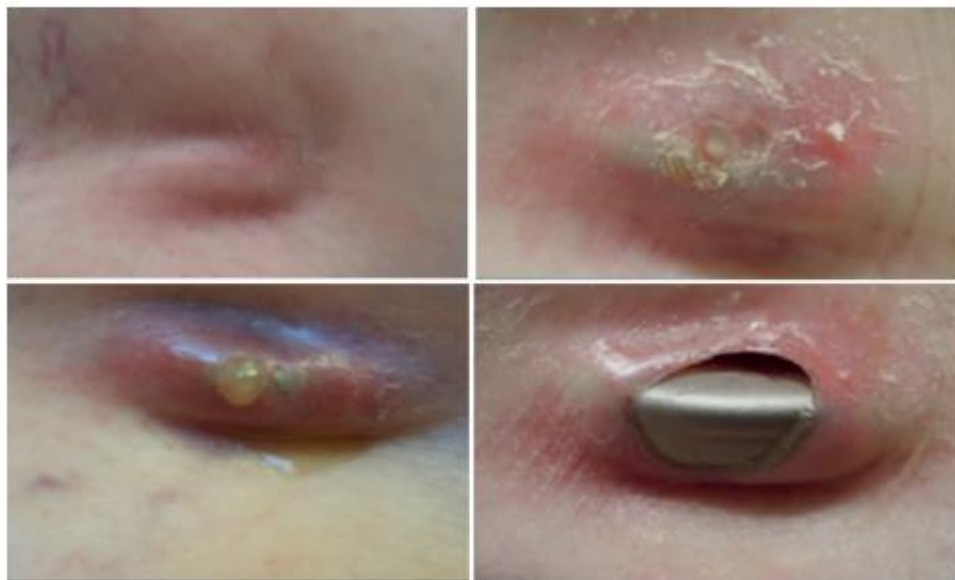
Slika 2. Infekcija ležišta generatora. Prema: Tarakji & Wilkoff (2013).

Infekcije možemo podijeliti na rane postimplantacijske upale, nekomplikirane i komplikirane infekcije ležišta generatora, infektivni endokarditis, te infekcije elektroda. Rane postimplantacijske upale očituju se eritemom na području implantiranog generatora, bez purulentnog eksudata, dehiscencije, širenja ili sistemskih znakova upale i javljaju se unutar 30 dana od ugradnje. Infekcije ležišta generatora karakterizirane su lokaliziranim celulitisom, oticanjem, iscjerkom, dehiscencijom ili boli (Slika 2). (14) Upala rane koja se javlja nedugo nakon implantacije može biti prvim znakom infekcije ležišta, iako također može biti uzrokovana i neinfektivnim čimbenicima. Uređaj se treba smatrati inficiranim nakon erozije i prodiranja kroz kožu. Infekcije ležišta se često javljaju zajedno s infektivnim endokarditisom te infekcijom elektroda. Također se znaju očitovati podmuklo, s povišenom temperaturom, zimicom, noćnim znojenjem, malaksalošću i anoreksijom.
