Komplikacije pri ugradnji elektrostimulatora srca

Master's thesis / Diplomski rad

**Komplikacije pri ugradnji
elektrostimulatora srca**

DIPLOMSKI RAD

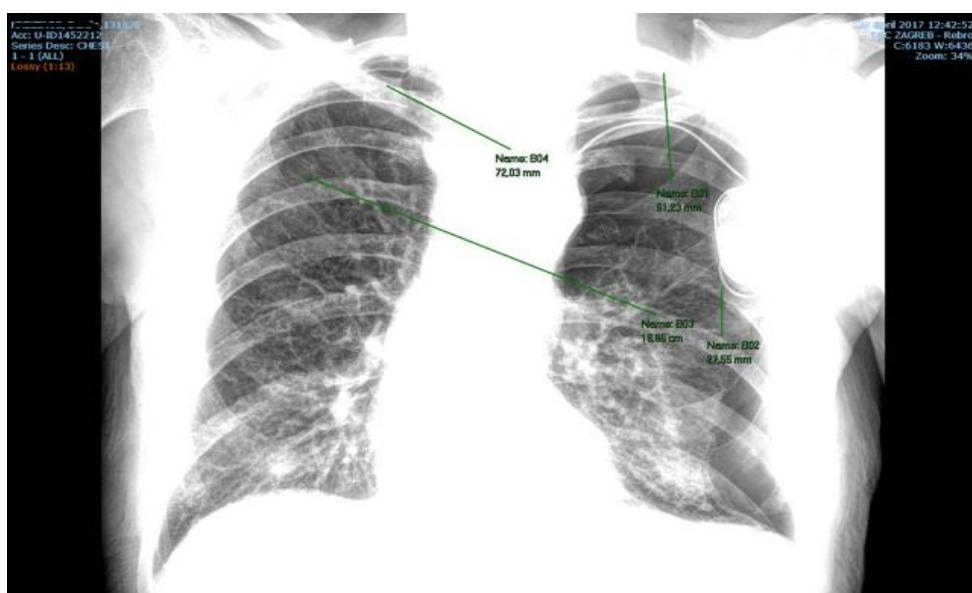
Slika 1. RTG toraka. Pneumotoraks na lijevoj strani prsnog koša.

Dan nakon ugradnje elektrostimulatora potrebno je napraviti RTG snimku pluća u stojećem položaju i u inspiriju u dvije projekcije, AP i LL, kako bi se isključio nastanak pneumotoraksa. Glavni dijagnostički znak vidljiv na RTG snimkama je zrak bez vidljivog venskog crteža između kolabiranog lobusa i parijetalne pleure (Slika 1). Klinički znakovi koji upozoravaju na pneumotoraks su dispnea, hipoksija, preuralna bol i hipotenzija. Pneumotoraks ponekad može biti i asimptomatski, kada će se dijagnoza postaviti isključivo na temelju rutinske RTG pretrage.

Ukoliko ne komprimira više od 30% plućnog parenhima, te ukoliko se nisu razvili teški simptomi ili hematotoraks, lijeći se aspiracijom nakon uvođenja malokalibarskog „pigtail“ katetera kroz 2.interkostalni prostor u medioklavikularnoj liniji izravno u pleularni prostor. Takva konzervativna terapija ima prednost u odnosu na tradicionalnu invazivniju terapiju drenažom uz pomoć torakalnog drena, koji je većeg kalibra od „pigtail“ katetera, jer konzervativniji pristup smanjuje vrijeme hospitalizacije, kao i vjerovatnost nastanka komplikacija od pneumotoraksa.(2,6)

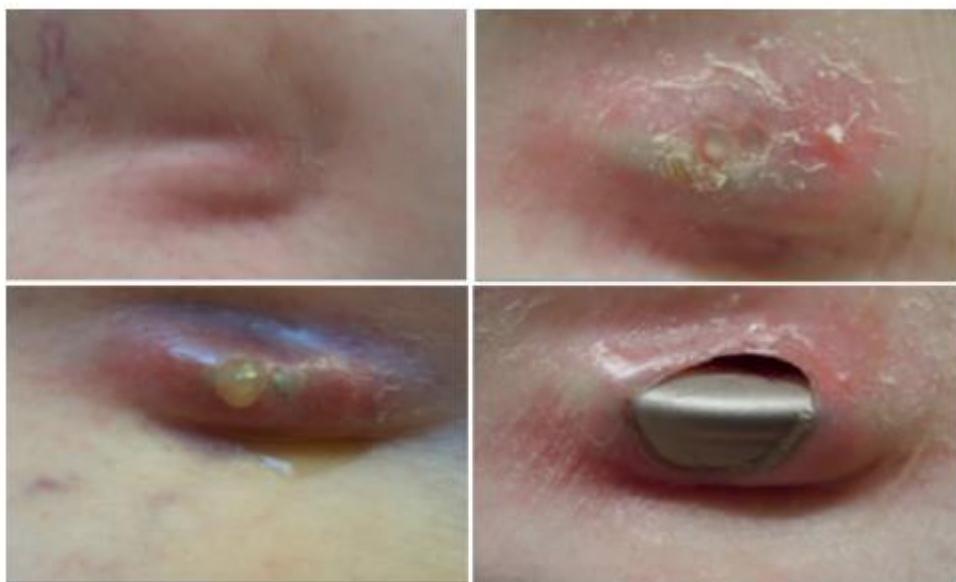
Slika 2. Infekcija ležišta generatora. Prema: Tarakji & Wilkoff (2013).

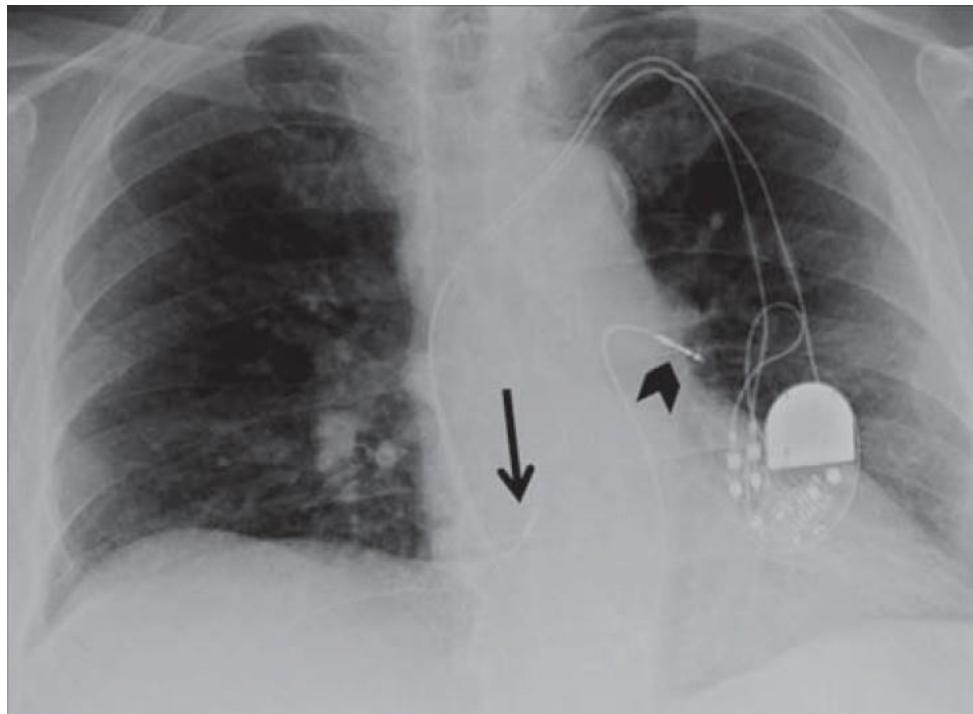
Slika 3. RTG toraksa. Malpozicija ventrikularne elektrode u lijevu plućnu arteriju. Prema: Torres-Ayala, Santacana-Laffitte & Maldonado (2014).

Malpozicija ventrikularne elektrode je rijetka komplikacija, a u literaturi su opisani slučajevi malpozicije na nekoliko različitih mesta: lijevi ventrikul, koronarni sinus, srčane vene i krvne žile plućnog optoka (Slika 3) (18).

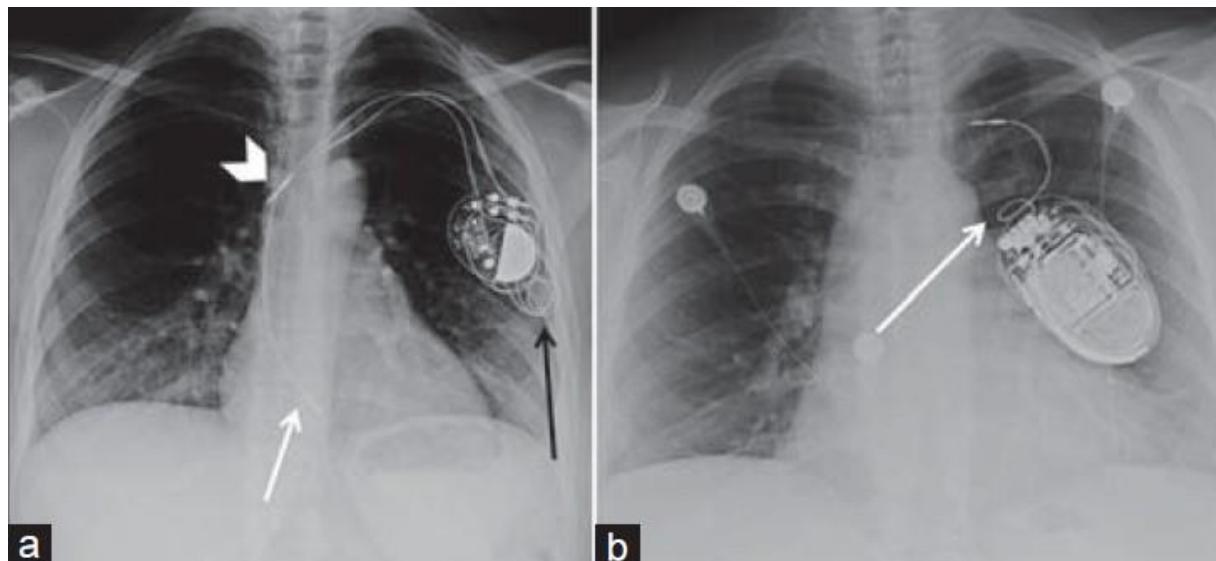
Slika 4. RTG toraksa. Twiddlerov sindrom. Prema: Torres-Ayala, Santacana-Laffitte & Maldonado (2014).

svjesne ili nesvjesne manipulacije generatorom, što dovodi do njegovog okretanja oko uzdužne osi (Slika 4), i u sklopu „Reel“ sindroma koji podrazumijeva okretanje generatora oko poprečne osi i posljedičnog namatanja i povlačenja elektrode prema generatoru.(18,25)
