Komplikacije pri ugradnji elektrostimulatora srca

Master's thesis / Diplomski rad

**Komplikacije pri ugradnji
elektrostimulatora srca**

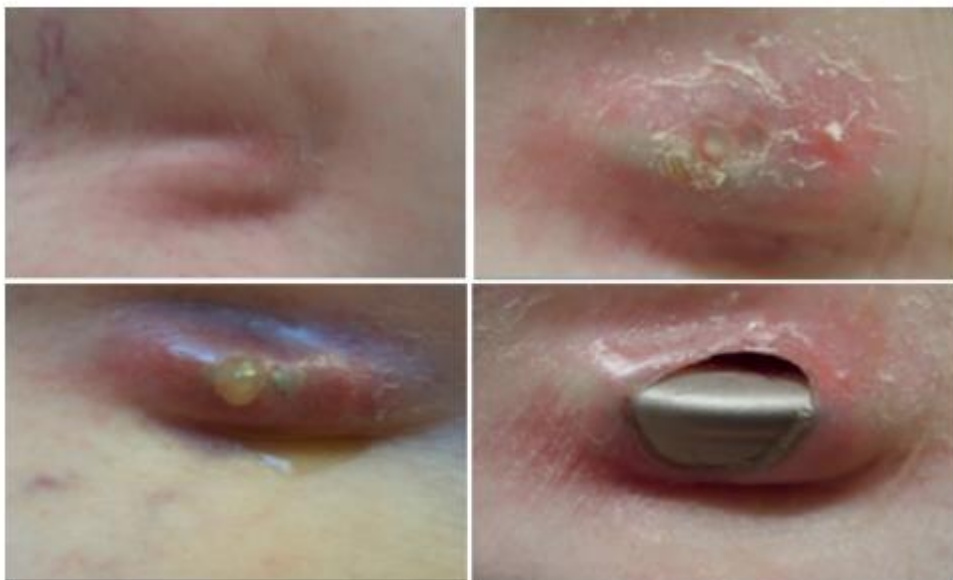
Slika 2. Infekcija ležišta generatora. Prema: Tarakji & Wilkoff (2013).
