# Komplikacije pri ugradnji elektrostimulatora srca

Master's thesis / Diplomski rad

**Komplikacije pri ugradnji  
elektrostimulatora srca**

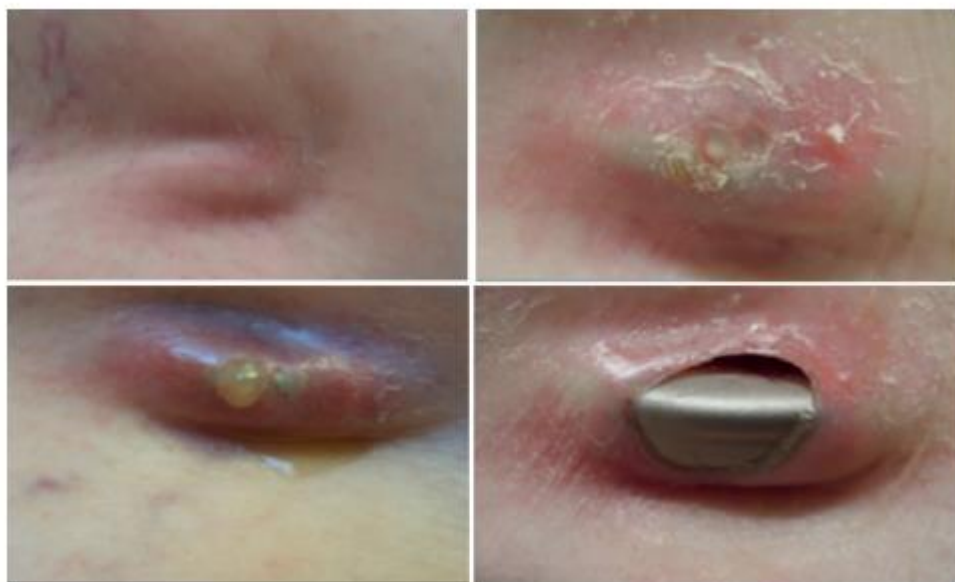
Slika 2. Infekcija ležišta generatora. Prema: Tarakji & Wilkoff (2013).

Infekcije možemo podijeliti na rane postimplantacijske upale, nekomplikirane i komplicirane infekcije ležišta generatora, infektivni endokarditis, te infekcije elektroda. Rane postimplantacijske upale očituju se eritemom na području implantiranog generatora, bez purulentnog eksudata, dehiscencije, širenja ili sistemskih znakova upale i javljaju se unutar 30 dana od ugradnje. Infekcije ležišta generatora karakterizirane su lokaliziranim celulitisom, oticanjem, iscjerkom, dehiscencijom ili boli (Slika 2). (14) Upala rane koja se javlja nedugo nakon implantacije može biti prvim znakom infekcije ležišta, iako također može biti uzrokovana i neinfektivnim čimbenicima. Uređaj se treba smatrati inficiranim nakon erozije i prodiranja kroz kožu. Infekcije ležišta se često javljaju zajedno s infektivnim endokarditisom te infekcijom elektroda. Također se znaju očitovati podmuklo, s povišenom temperaturom, zimicom, noćnim znojenjem, malaksalošću i anoreksijom.
